夹江县城区新华片区西河路侧社坛街31附1号村房屋地处潮湿多雨环境,加之年久失修,该部分房屋有木房梁柱梁端板槽朽虫蛀,局部排架歪闪,榫卯松动等,鉴于以上原因,根据鉴定报告和现场踏勘以及业主要求本次维修工程的性质为维修改造加固。对有变形开裂槽朽严重等质量缺陷的木构件进行加固维修或替换,部分需补设木柱或者替换。

| 嘉年谱火锅剧场<br>夹江县城区新华片区西河路侧社坛街31附1号<br>老旧房屋维修改造和加固工程 | |
| DRAWING TITLE<br>一层平面图(现状)<br>二层平面图(现状) | |

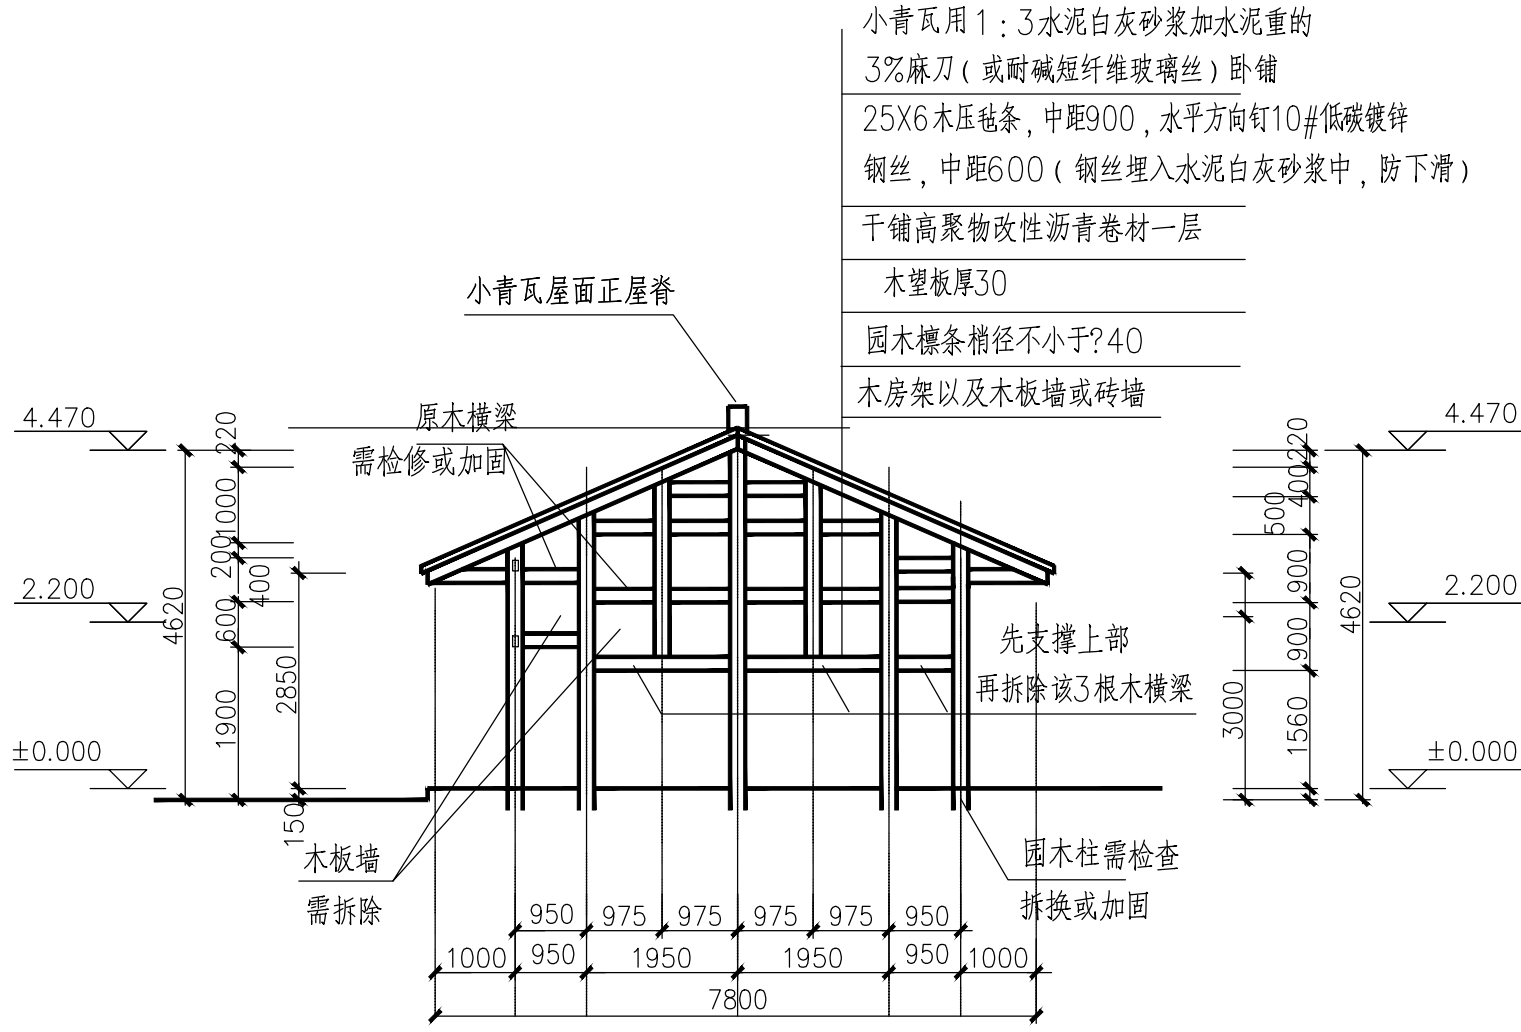
1—1 剖面图 (现状) 1:100

园木柱与木横梁之间为木板墙 (嵌接)

施工时应先对原建筑结构情况进行检查检测并通知设计监理确认, 若有不符现场处理。

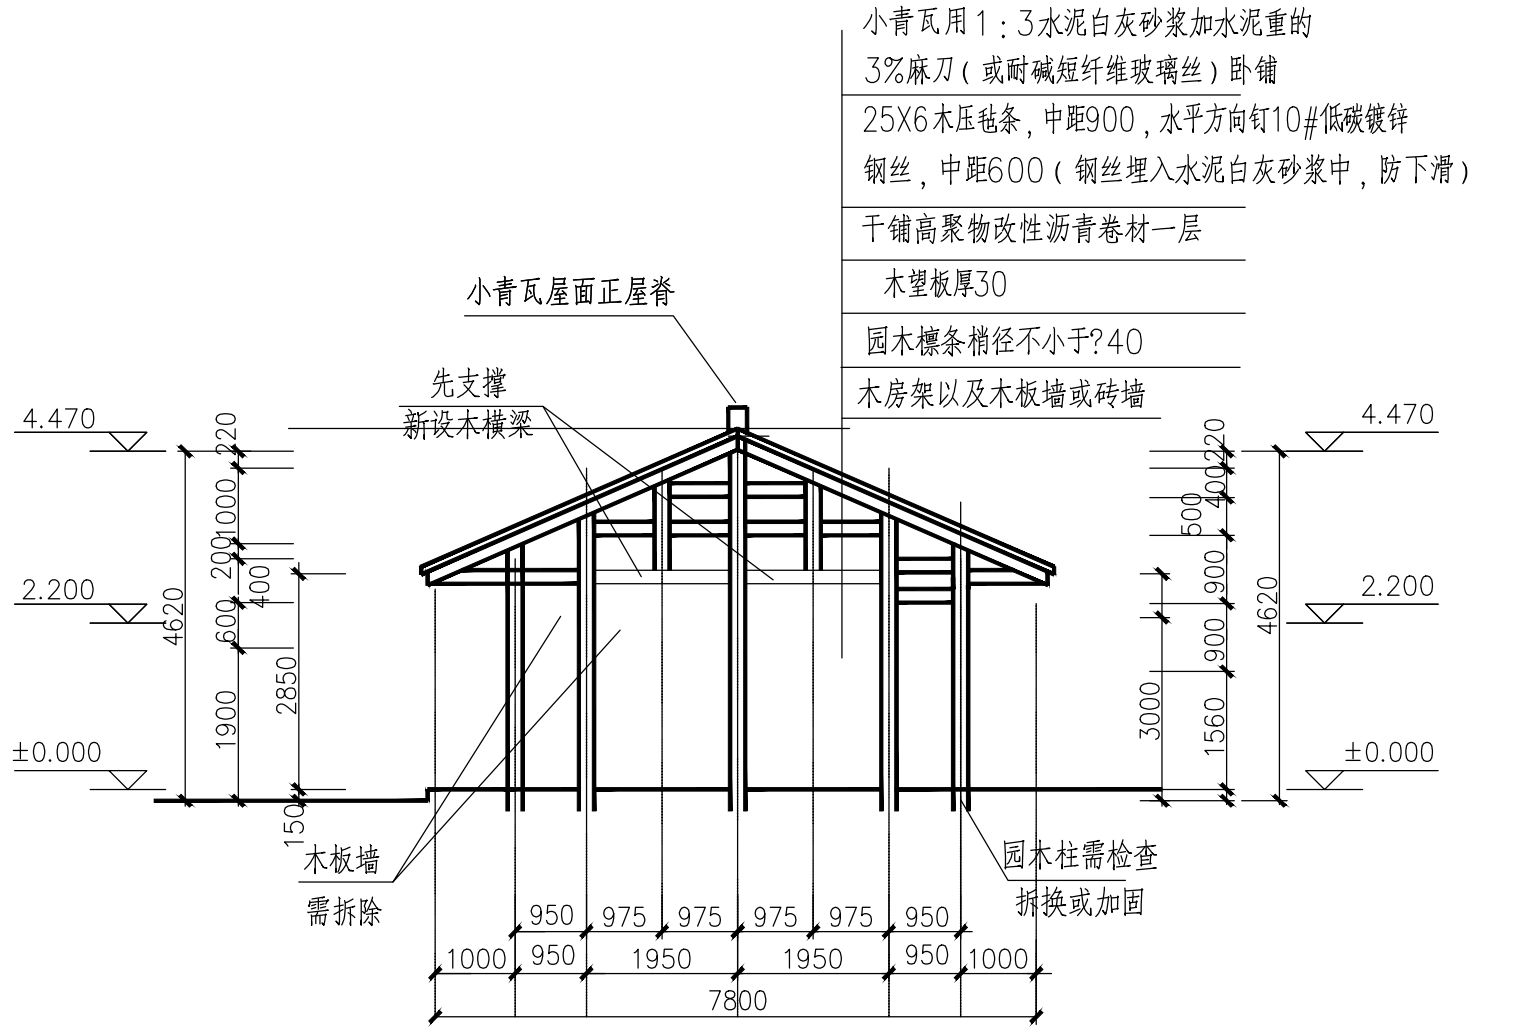
1—1 剖面图 (维修) 1:100

园木柱与木横梁之间为木板墙 (嵌接)

所有园木柱和木横梁木挑梁均需检查如有缺陷需维修

所有2.200标高以下的木板墙需拆除 (维修木柱梁)

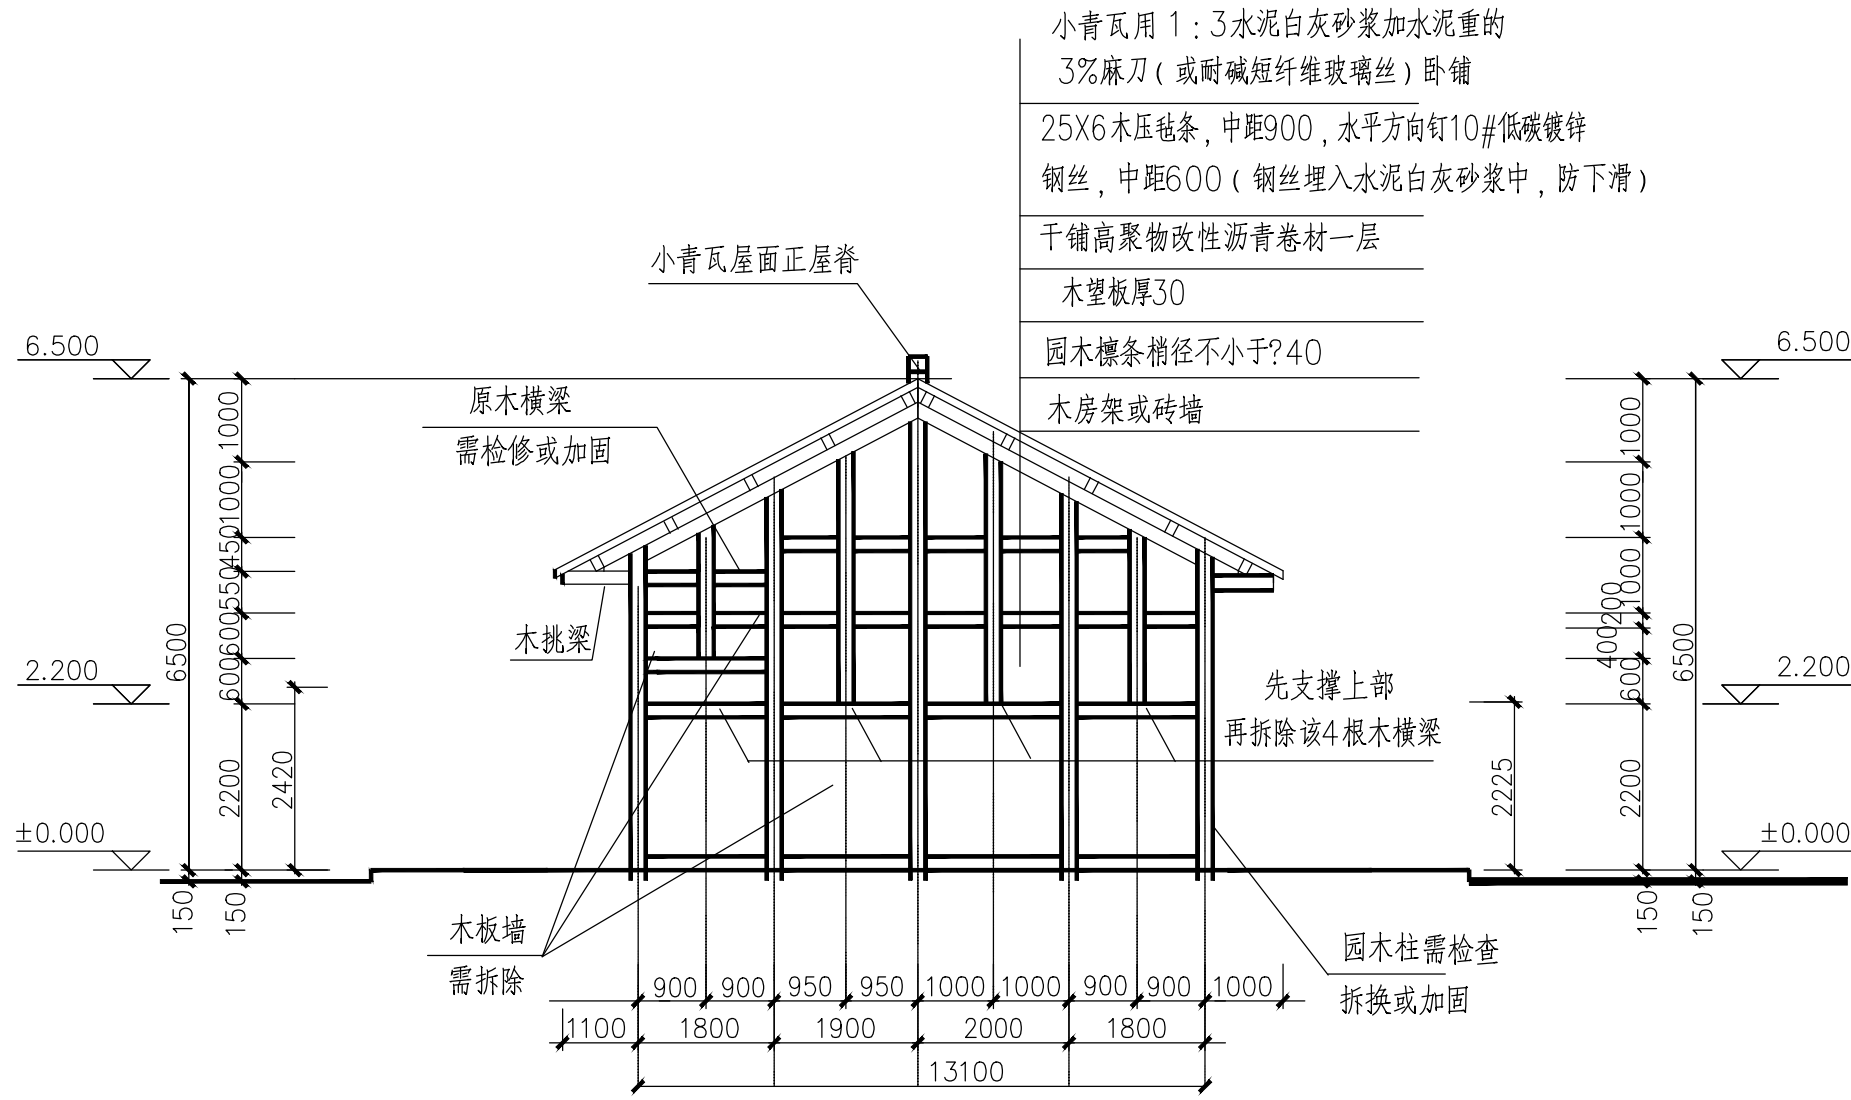
2—2 剖面图 (现状) 1:100

园木柱与木横梁之间为木板墙 (嵌接)

施工时应先对原建筑结构情况进行检查检测并通知设计监理确认, 若有不符现场处理。

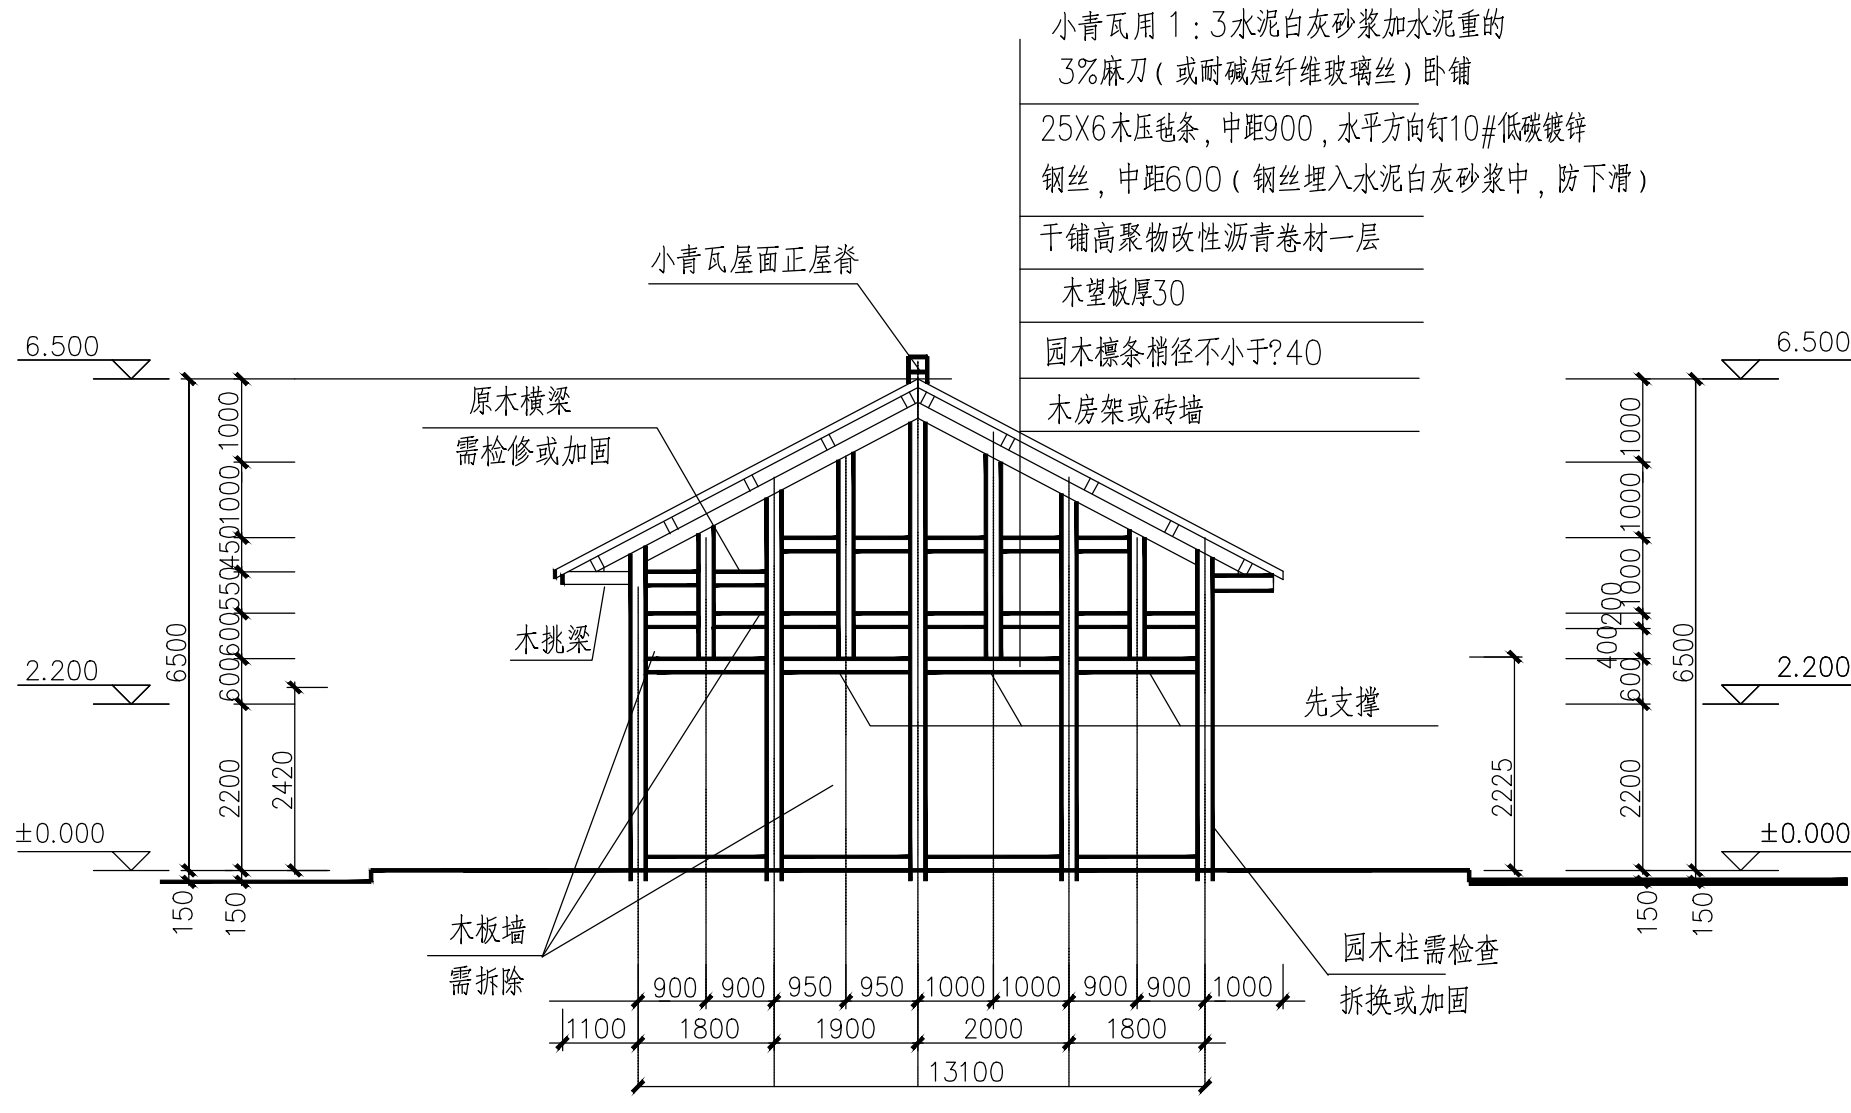
2—2 剖面图 (维修) 1:100

园木柱与木横梁之间为木板墙 (嵌接)

所有园木柱和木横梁木挑梁均需检查如有缺陷需维修

所有2.200标高以下的木板墙需拆除 (维修木柱梁)
